שם הפרויקט: **תברואה**
 המרכז הרפואי בראיית לילה ושפיטת חודי לילה
 שאל 3

תאריך: 10/01/22
 משך הפרויקט: 22-10-22
 מספר תוכנית: 2140-3001

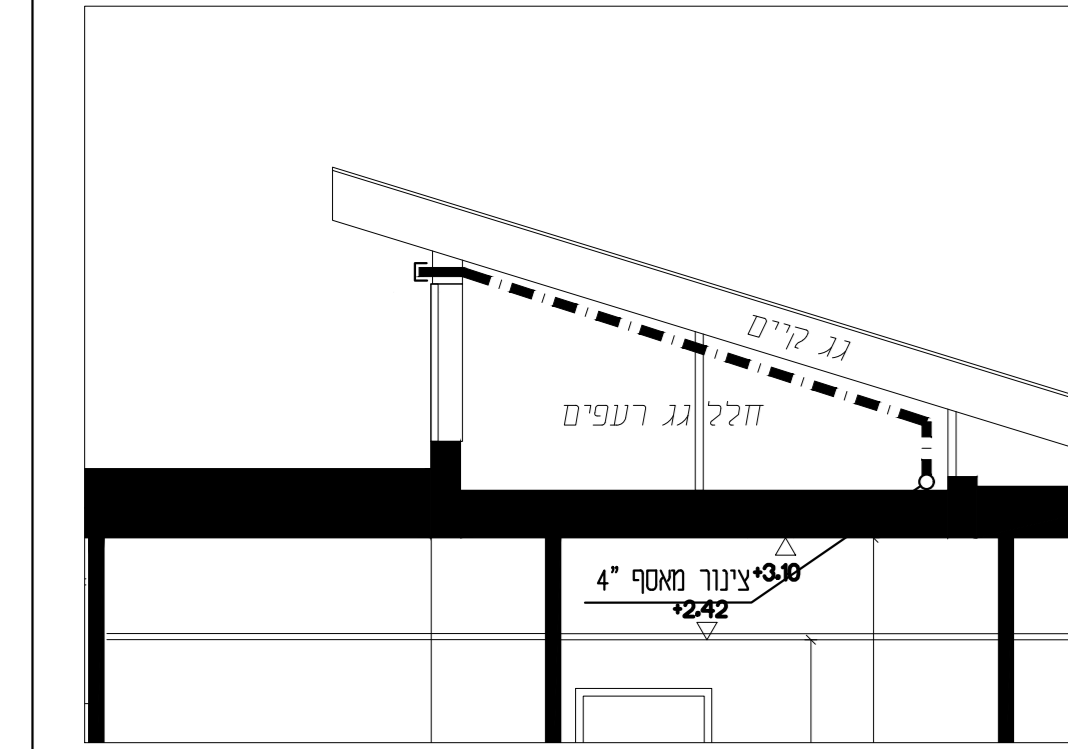
אפשרות א' הוצאת צינור אוויר אופקית בקיר בגליון 2140-3001 יש להתקין רשת בצינור יציאה לפי פרט 1117

השלמת מותזים על פי הנחיות יועץ הבטיחות

אפשרות ב' הוצאת צינור אוויר בשיפוע בצמוד לגג רעפים והוצאתו מקיר הפונה לגג בטון בגובה מקסימלי לפי פרט ב'
